| <b>Processo</b> | 41176/2025 |
| <b>Local</b> | Rua Domingos Pereira n.º 71 |
| <b>Assunto</b> | Avaliação de risco |

A visita realizada no dia 27/11/2025, a 4 Acer (*Acer negundo* L.) no Rua Domingos Pereira n.º 71, prendeu-se com análise da condição fitossanitária e avaliação de risco do exemplar em questão

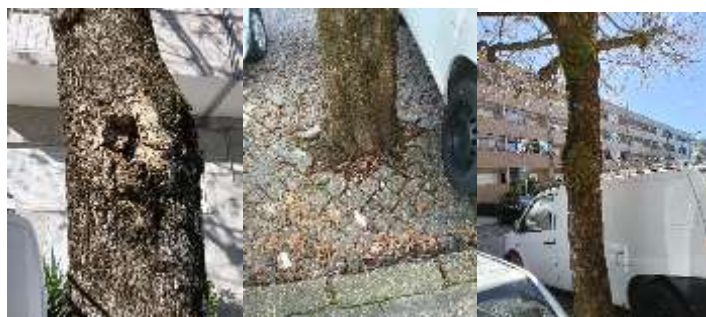
Figura 3 – Imagens do exemplar ID 1

Este exemplar apresenta cavidade a cerca de 1,5m do colo, porém esta já existe à bastante tempo (Figura 4) e não se verifica alterações ou indicação de avanço da degradação. Fazendo o teste do martelo de arborista este á negativo, concluímos que não existe cavidade interna. A copa apresenta ramificação excessiva e não está equilibrada, devido a podas realizadas no lado do edifício.

Pelo exposto, propõe-se a realização de **podas** nos exemplares avaliados.

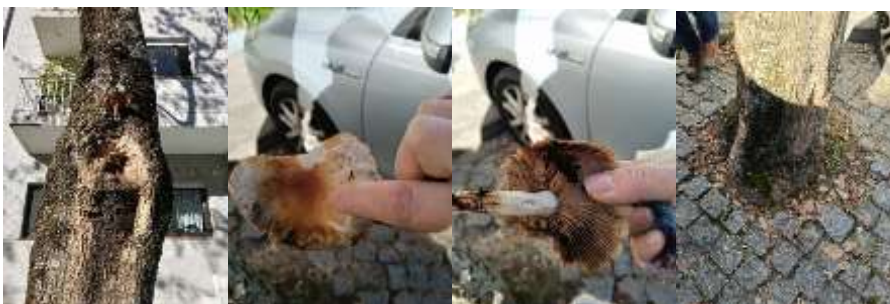
Figura 6 – Imagens do exemplar ID 2

Este exemplar apresenta 2 corpos frutíferos a cerca de 1,5m do colo, porém não se observa degradação do lenho. Fazendo o teste do martelo de arborista este é negativo, concluímos que não existe cavidade interna. A copa apresenta ramificação excessiva e não está equilibrada, devido a podas realizadas no lado do edifício.

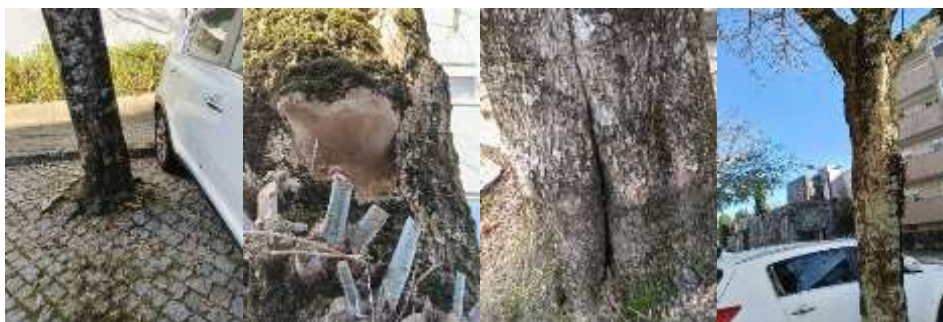
Figura 8 – Imagens do exemplar ID 3

Este exemplar apresenta 1 corpos frutíferos no tronco, porém não se observa degradação do lenho. Fazendo o teste do martelo de arborista este é negativo, concluímos que não existe cavidade interna. A copa apresenta ramificação excessiva e não está equilibrada, devido a podas realizadas no lado do edifício.

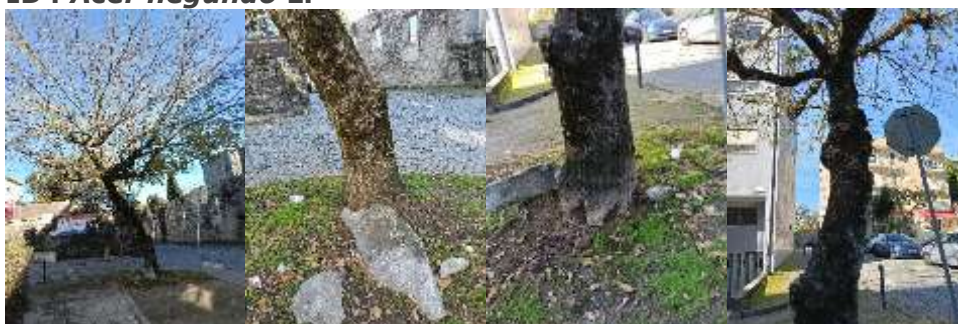
Figura 9 – Imagens do exemplar ID 4

O tronco apresenta inclinação, que já vem do seu desenvolvimento, este não sofreu alteração ao longo dos anos. A copa apresenta ramificação excessiva e não está equilibrada.
