| <b>Processo</b> | 41176/2025 |
| <b>Local</b> | Rua Domingos Pereira n.º 71 |
| <b>Assunto</b> | Avaliação de risco |

A visita realizada no dia 27/11/2025, a 4 Acer (*Acer negundo* L.) no Rua Domingos Pereira n.º 71, prendeu-se com análise da condição fitossanitária e avaliação de risco do exemplar em questão

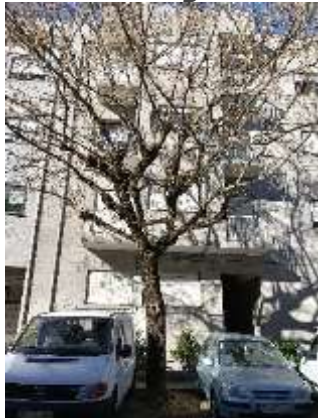
Figura 2 – Imagens da envolvente do exemplar

Este exemplar apresenta cavidade a cerca de 1,5m do colo, porém esta já existe à bastante tempo (Figura 4) e não se verifica alterações ou indicação de avanço da degradação. Fazendo o teste do martelo de arborista este á negativo, concluímos que não existe cavidade interna. A copa apresenta ramificação excessiva e não está equilibrada, devido a podas realizadas no lado do edifício.

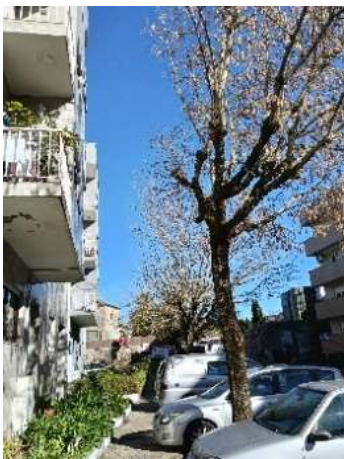
Figura 5 – Imagens da envolvente do exemplar

Este exemplar apresenta 2 corpos frutíferos a cerca de 1,5m do colo, porém não se observa degradação do lenho. Fazendo o teste do martelo de arborista este é negativo, concluímos que não existe cavidade interna. A copa apresenta ramificação excessiva e não está equilibrada, devido a podas realizadas no lado do edifício.

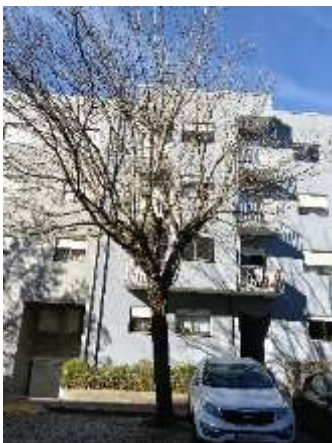
Figura 7 – Imagens da envolvente do exemplar

Este exemplar apresenta 1 corpos frutíferos no tronco, porém não se observa degradação do lenho. Fazendo o teste do martelo de arborista este é negativo, concluímos que não existe cavidade interna. A copa apresenta ramificação excessiva e não está equilibrada, devido a podas realizadas no lado do edifício.
